Выпуск 103

**Защита от кавитации** **2**  
**Быстрое восстановление и обновление турбины с помощью Belzona** **3**

# БЫСТРОЕ ВОССТАНОВЛЕНИЕ И ОБНОВЛЕНИЕ ТУРБИНЫ С ПОМОЩЬЮ BELZONA

# НЕ ПОДЛЕЖИТ ВОССТАНОВЛЕНИЮ? - BELZONA ПРИНИМАЕТ ВЫЗОВ

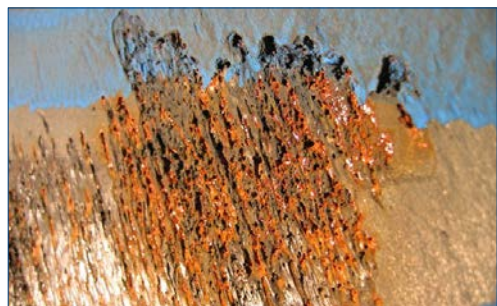
Рис. 1: Кавитационные повреждения колонны статора

Участки, разрушенные в результате эрозии, коррозии и кавитации (см. Рис. 1 и 2), можно восстановить при помощи двухкомпонентных ремонтных композитов Belzona. При использовании этого метода не приходится восполнять утраченный металл таким же материалом, а значит, подложка больше не будет подвержена повторным повреждениям. Новая технология не только не требует специальных инструментов и оборудования, но и позволяет ►►

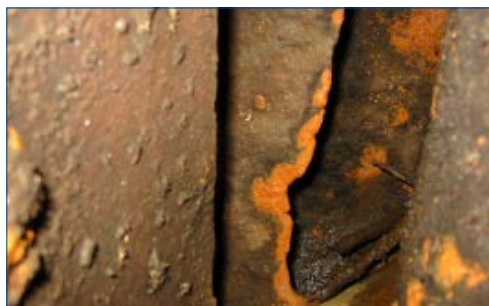
Рис. 2: Разрушенное рабочее колесо турбины

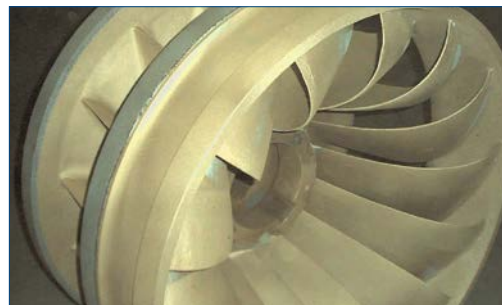
Турбина Фрэнсиса после абразивной обработки

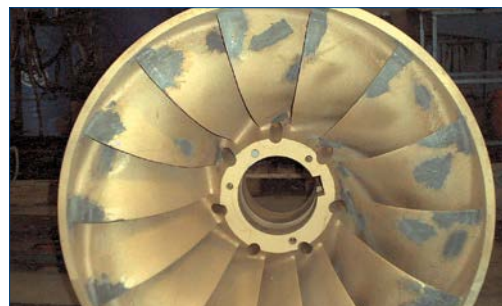
Идет нанесение Belzona 1341 (Supermetalgilde) на рабочее колесо

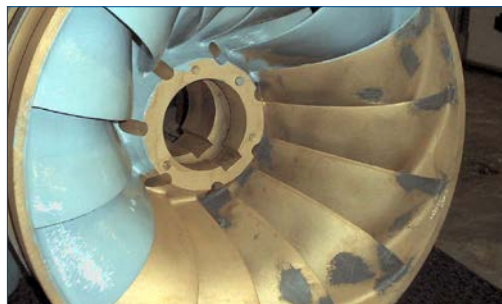
Турбина после восстановления с помощью пастообразного материала, которым заполнили эрозионные повреждения

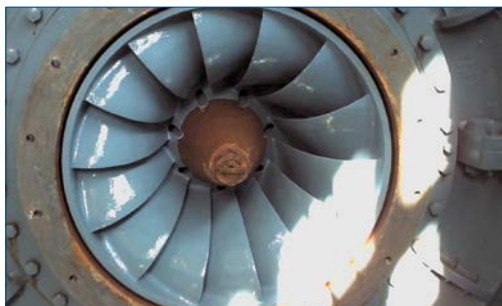
Отремонтированное рабочее колесо установлено на место и готово к работе

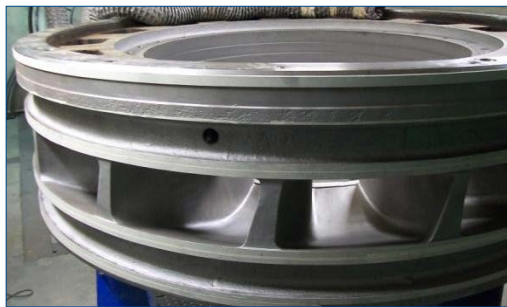
Решение Belzona было применено для ремонта рабочего колеса турбины Фрэнсиса, на которое в последний раз наносили покрытие 15 лет назад. При осмотре обнаружилось, что первоначальное покрытие находится в хорошем состоянии, за исключением участков, подвергшихся значительному кавитационному износу. На момент нанесения первого покрытия материал Belzona 2141 (ACR-Fluid Elastomer) еще не был изобретен. Заказчик был удовлетворен эксплуатационными характеристиками покрытия Belzona и захотел обновить его, чтобы обеспечить дополнительную защиту от эрозии и коррозии.

Рабочее колесо после пескоструйной обработки перед началом ремонта

На нижнюю и верхнюю части турбины нанесли высокоэффективное барьерное покрытие Belzona 5811 (Immersion Grade), поскольку эти поверхности нуждались только в защите от коррозии. Для нанесения на среднюю часть турбины, где были обнаружены кавитационные повреждения, использовали покрытия Belzona 2141 (ACR-Fluid

Elastomer) и Belzona 1341 (Supermetalgilde). Благодаря наличию противостоящего кавитационному износу эластомерного компонента и образованию гладкого гидрофобного покрытия, защищающего металл от эрозии и коррозии, эта ремонтная система оказалась идеальным решением для долговременной защиты турбины.

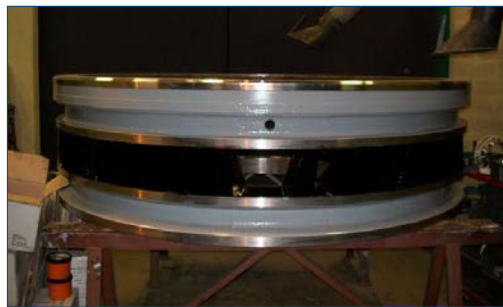
Ремонт завершен

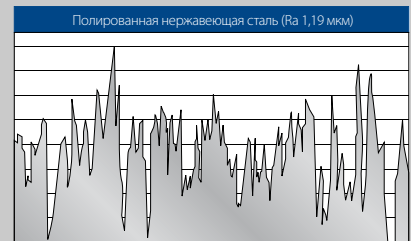
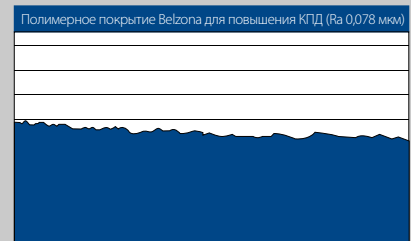
Как было установлено, материал Belzona 1341 (Supermetalgilde) образует поверхности в 15 раз более гладкие, чем поверхность полированной нержавеющей стали. За счет введения керамических наполнителей материал способен также противостоять эрозии и обеспечить защиту оборудования на длительный срок.

*Сравнение шероховатости полированной нержавеющей стали и покрытия Belzona 1341 (Supermetalgilde) (отчет об исследовании поверхности, университет Лидса, 1989 год)*

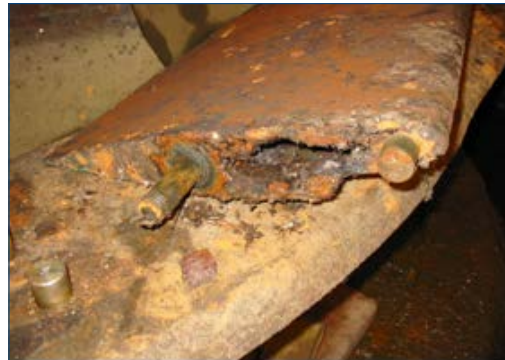
Турбина Фрэнсиса на одной из гидроэлектростанций пришла в негодность в результате воздействия присутствующих в воде твердых тел в сочетании с эрозией и коррозией. Поскольку турбины Фрэнсиса работают в условиях высокого давления, создаваемого потоками воды, заказчику требовалось решение, обеспечивающее долговременную надежную защиту от эрозии, коррозии и механических повреждений из-за наличия в воде твердых объектов.

Поврежденная лопатка направляющего аппарата

Направляющий аппарат и колонны статора подвергли абразивной обработке и восстановили при помощи долговечного коррозионностойкого композита Belzona 1111 (Super Metal). Для защиты рабочего колеса от эрозии и коррозии и для создания гладкой поверхности, улучшающей характеристики потока, использовали гидрофобное гладкое эпоксидное покрытие Belzona 1341 (Supermetalgilde). После капитального ремонта и нанесения покрытия на направляющий аппарат и рабочее колесо заказчик отметил увеличение производительности турбины на 10–15%. После трех лет эксплуатации был произведен незначительный ремонт повреждений, вызванных столкновением с присутствующими в воде объектами. Небольшой объем восстановительных работ потребовался также после наводнения в 2006 году. Заказчик выразил свое полное удовлетворение результатами ремонта. ■

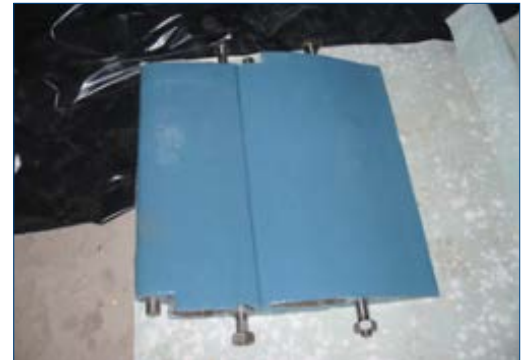
Лопатка покрыта материалом Belzona 1341 (Supermetalgilde)
