# ТЕМА: Ремонт механического оборудования

## ИННОВАЦИОННЫЕ РЕШЕНИЯ ДЛЯ РЕМОНТА МЕТАЛЛА

Выпуск 110

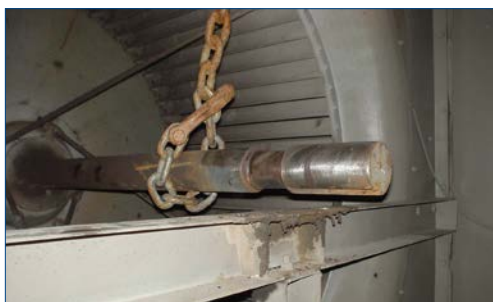
Поврежденный вал

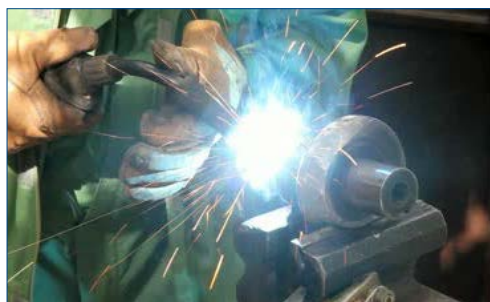
Ремонт вала традиционным способом

Для восстановления исходного состояния металла применяются традиционные методы ремонта, такие как сварка или порошковая наплавка, но они не обеспечивают постоянной защиты и не способны предотвратить отказы оборудования в будущем. Кроме того, огневые работы лишь в редких случаях можно проводить на месте установки оборудования, а без демонтажа они просто недопустимы. На демонтаж, транспортировку поврежденных деталей в мастерскую, проведение ремонта с послесварочной термообработкой (ПСТО) и на обратную сборку могут уходить многие часы, а это дополнительные производственные потери. Поэтому инженерам и специалистам-ремонтникам нужны решения, удовлетворяющие сразу

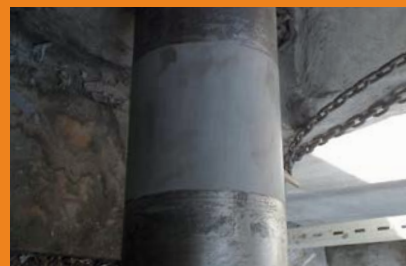
3

### Восстановление вала на месте

Быстрый ремонт вместо 4 дней простоя...

За годы эксплуатации большой вал барабанного фильтра на станции очистки сточных вод в Египте сильно износился, что привело к существенной потере металла. Первоначально клиент рассматривал вариант традиционного ремонта наплавкой, для чего потребовалось бы демонтировать вал. Сварка также связана с риском искривления и деформации металла. Кроме того, с учетом длины вала для его механической обработки необходимо было использовать специальный токарный станок, которого не было в наличии.

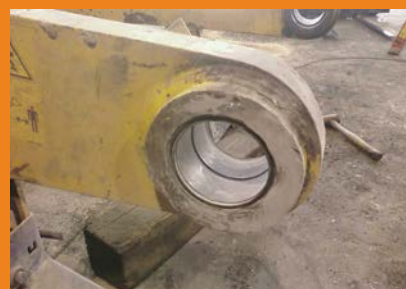
4

### Восстановление корпуса

Ремонт обошелся в 10 раз дешевле по сравнению с наплавкой...

Belzona предложила берегающую время и средства альтернативу традиционным методам ремонта на заводе по переработке металлов в штате Миссури, США. Износ корпуса центрирующей втулки на погрузчике Komatsu привел к утрате металла и потере соосности. Пострадавшие втулки расположены в местах соединения стрел погрузчика с его корпусом. При обычном ремонте методом наплавки погрузчик приходилось выводить из эксплуатации на длительное время. Решение Belzona было выбрано с учетом того, что оно сокращает до минимума время простоя, обеспечивая при этом долгосрочный результат.

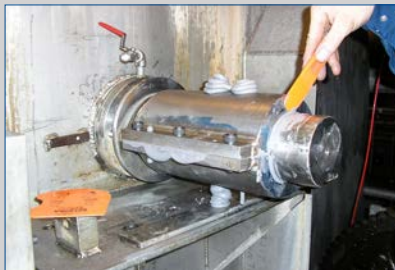
### Формовка

Для этого метода ремонта необходимо изготовить подходящие формеры из жестких материалов и разрезать их в продольном направлении. Формеры должны быть достаточной длины, чтобы область ремонта охватывала одинаковые неповрежденные участки вала с обеих сторон. В заданных точках необходимо просверлить вентиляционные отверстия, а если предполагается применять метод инъектирования, то и отверстия для впрыскивания материала.

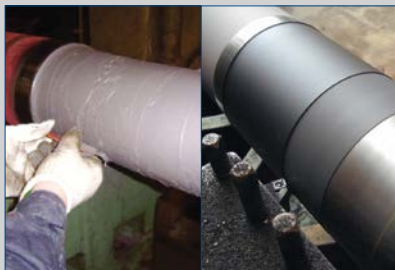
### Механическая обработка

При использовании этого метода материал Belzona сначала наносят на медленно вращающийся вал, прикладывая усилие, чтобы заполнить все неровности подготовленной поверхности и предотвратить захват воздуха. После этого на место ремонта наносят избыток материала Belzona, чтобы после отверждения можно было обточить деталь до требуемых размеров. Чтобы добиться максимальной гладкости поверхности, можно отшлифовать место ремонта с помощью мелкой наждачной шкурки.

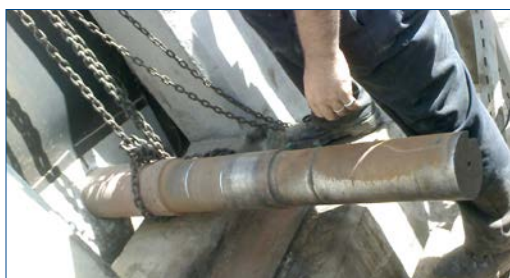
Изношенный вал

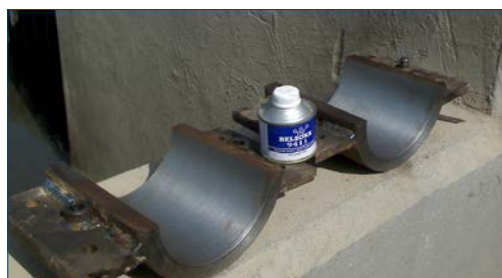
Подготовленный формер

на месте в течение всего процесса ремонта, а нанесение **Belzona 1111** было выполнено менее чем за 5 часов с использованием заранее изготовленных формеров. Поверхность вала подготовили вручную, затем нанесли материал Belzona и установили формеры для восстановления точного профиля детали. Поскольку **Belzona 1111** содержит 100% твердого вещества, усадка при отверждении отсутствует, что делает его идеальным материалом для быстрого восполнения потерь металла на месте.

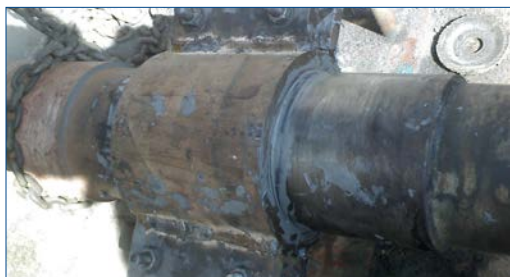
Нанесен материал Belzona, установлен формер

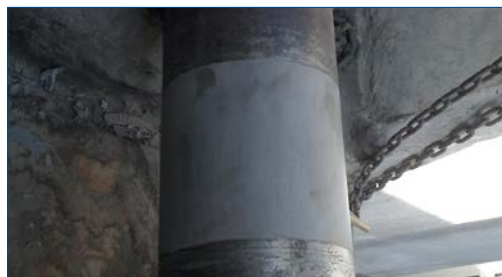
Ремонт завершен

Отремонтированный вал работает уже более 7 лет без каких-либо проблем. Фактическая долговечность ремонта с использованием материалов Belzona может составлять 20 и более лет в зависимости от условий эксплуатации. Как было установлено, она превышает первоначально расчетный срок службы вала. ■

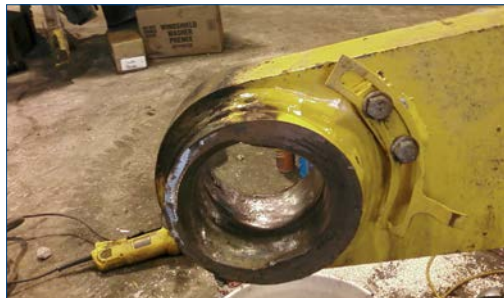
Поврежденный корпус центрирующей втулки

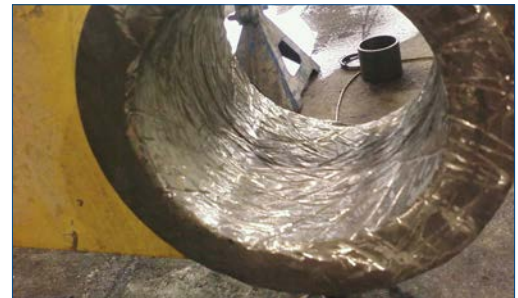
Подготовка поверхности завершена

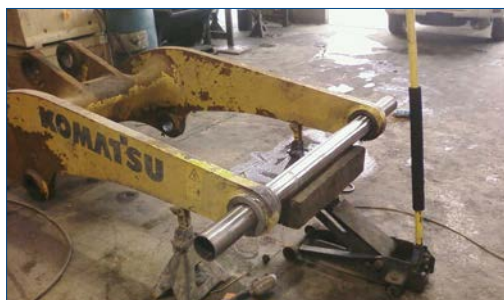
Для обеспечения соосности установлен временный вал

На стальную подложку нанесли композит [Belzona 1111 \(Super Metal\)](http://Belzona.1111) и для обеспечения соосности вставили в отверстия временный вал. Ремонт обошелся в 10 раз дешевле по сравнению с наплавкой и совместной расточкой, при этом погрузчик вернулся в эксплуатацию на следующий день. На площадке находился технический консультант Belzona, который провел обучение и наблюдал за ходом ремонта, выполняемого ремонтной бригадой заказчика. Заказчик был удовлетворен результатом и продолжает использовать материалы Belzona для обслуживания своего оборудования. ■

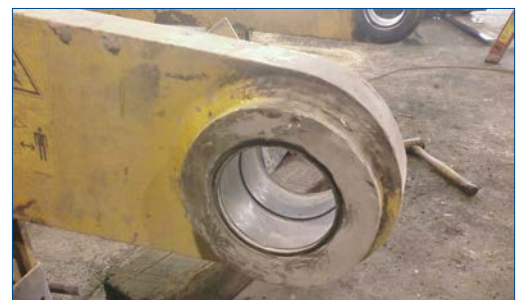
Ремонт завершен
