# ТЕМА: Композитный ремонт труб

## КОМПОЗИТНЫЙ РЕМОНТ С ПОМОЩЬЮ BELZONA

Выпуск 102

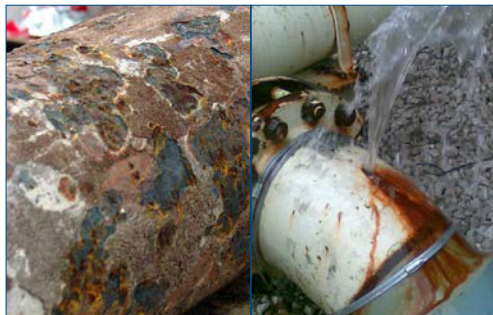
Рис. 1: Повреждения в результате эрозии, коррозии и питтинга.  
Протечка из-за сквозного повреждения трубы

Вопрос поддержания целостности трубопроводов неизменно занимает одно из главных мест в повестке дня владельцев и операторов оборудования. Будучи основными магистралями для перемещения технологических жидкостей, трубопроводы страдают от коррозии, эрозии и механических повреждений (см. Рис. 1). Нерешенные вовремя проблемы могут с большой вероятностью привести к ущербу для окружающей среды, риску для безопасности, чрезвычайным происшествиям и значительным затратам. Предотвращение такого развития событий в долгосрочной перспективе представляет для промышленных предприятий трудную задачу.

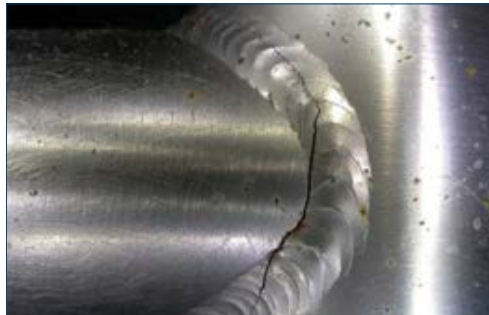
Рис. 2: Трещина в сварном шве из-за местных напряжений

В прошлом для ремонта поврежденного трубопровода обычно вырезали дефектный участок и взамен приваривали новую секцию. Такой метод ремонта требует остановки производства и проведения огневых работ, которые могут привести к металлургическим дефектам, угрозам для безопасности персонала и серьезным экологическим проблемам, если эти риски должным образом не контролировать (см. Рис. 2).

Для проведения сварочных работ необходимо контролировать состояние среды в рабочей зоне, чтобы обеспечить отсутствие в ней углеводородов, в противном случае при огневых работах существует опасность взрыва. Кроме того, сварка может приводить к металлургическим дефектам, таким как трещины в сварных швах из-за местных напряжений и локальная коррозия.

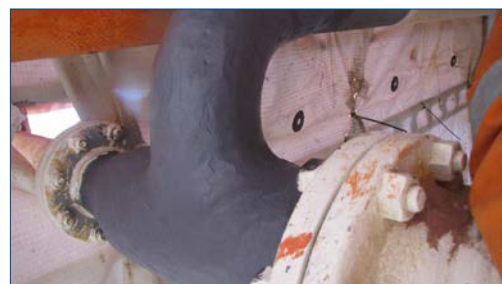
Композитный ремонт тройника

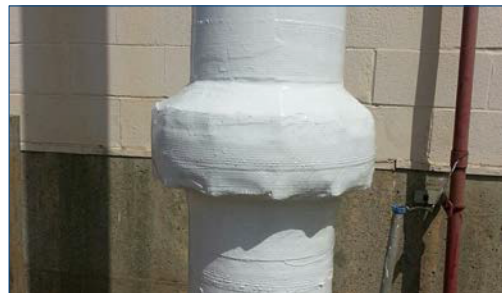
Фланцевое соединение в защитной оболочке

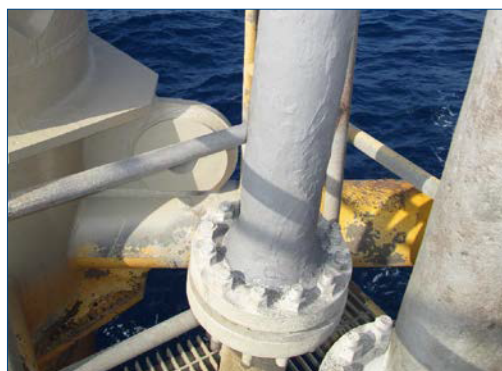
Коррозионные повреждения заполнены и восстановлена толщина стенок

В соответствии с ISO 24817 был составлен проект применения композитной системы Belzona SuperWrap II в сочетании с пастообразным композитом Belzona 1121 (Super XL-Metal), используемым для заполнения коррозионных язв.

Ремонт был выполнен за один день. После абразивной обработки с последующей очисткой и обезжириванием на всю пострадавшую от коррозии поверхность нанесли пасту Belzona 1121. Выбор этого материала объяснялся его увеличенной жизнеспособностью и пригодностью для быстрого наращивания стенок. Затем на участок трубы протяженностью около метра нанесли четыре слоя Belzona SuperWrap II до суммарной толщины 8 мм. Ремонт был полностью закончен к полудню того же дня. После отверждения систему Belzona SuperWrap II слегка обработали абразивом, а затем нанесли наружное полиуретановое покрытие, защищающее место ремонта от ультрафиолетового излучения. ■

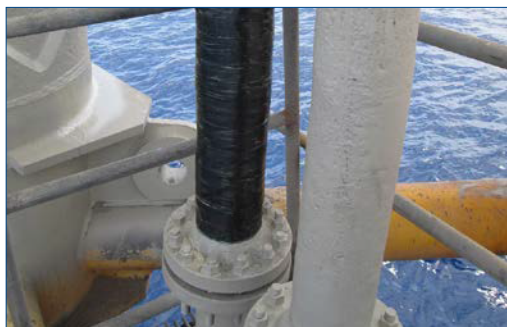
Система Belzona SuperWrap II в завершеном виде

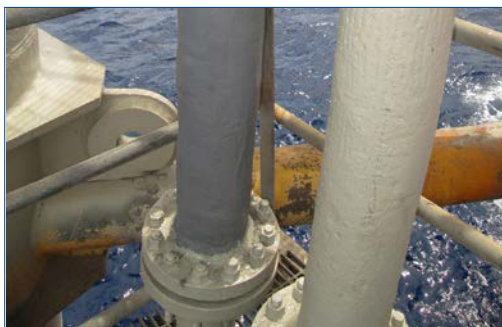
Нанесено устойчивое к УФ излучению наружное покрытие

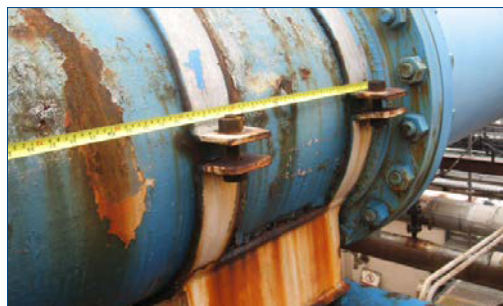
Поврежденный трубопровод

Из-за сильной наружной коррозии и питтинга у трубопроводов на нефтеперерабатывающем заводе истончились стенки и в трубах образовались сквозные дефекты. Действующие на предприятии правила техники безопасности не допускали использования абразивной обработки для подготовки поверхности, при этом заказчику требовалось быстрое решение данной проблемы с минимальной продолжительностью отключения трубопроводов. Кроме того, каждый день простоя означал потерю 1,5 млн. фунтов стерлингов.

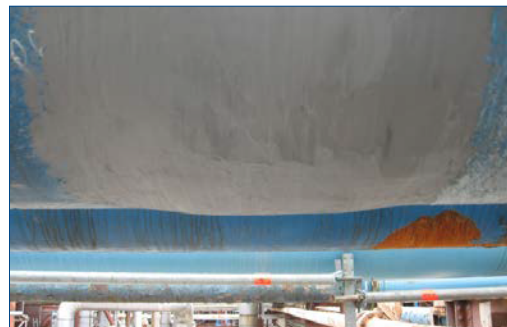
Временное покрытие для участка со сквозными дефектами

Для ремонта с помощью Belzona не потребовалась остановка работ, поэтому производственный процесс не пострадал. В местах протечек с помощью Belzona 1221 (Super E-Metal) наклеили пластины, закрывающие участки со сквозными дефектами. С помощью того же материала на этих участках труб создали временное покрытие. Затем на всю трубу нанесли композит Belzona 4301 (CR1), материал, известный своей превосходной химической стойкостью.

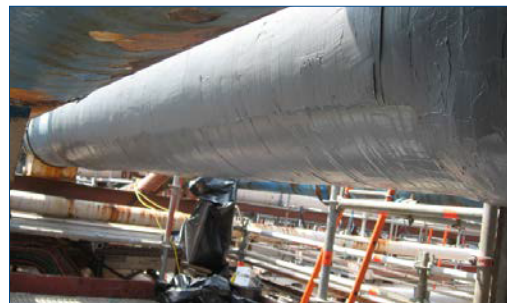
Belzona 4301 (CR1) обеспечивает химическую стойкость

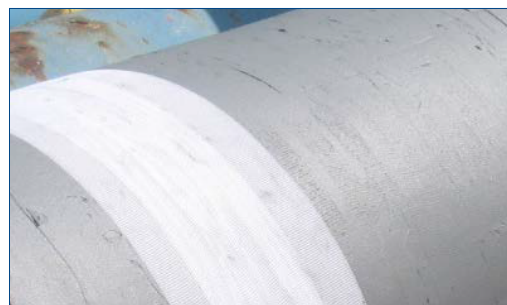
Завершение ремонта с использованием Belzona 1161 (Super UW-Metal)

Сверху нанесли слой композита Belzona 1161 (Super UW-Metal), который использовали также для герметизации прилегающего фланца. Каждый материал в этой детально продуманной системе был использован не случайно. Если металл под обмоткой Belzona продолжит разрушаться и возникнет сквозной дефект, ремонтная система не пострадает, так как слой Belzona 4301 (CR1) обладает достаточной стойкостью к воздействию содержимого трубы. В свою очередь, слой Belzona 1161 (Super UW-Metal) увеличивает механическую прочность системы и защищает трубу от внешних повреждений.

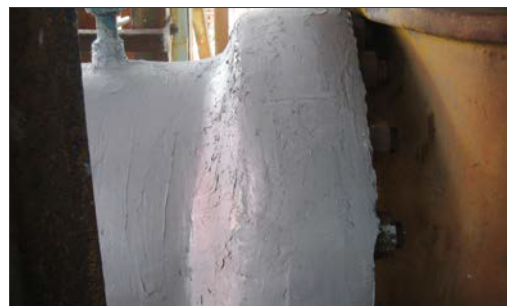
Применение Belzona 1161 (Super UW-Metal) для герметизации фланца
